**Tanulmányterv**  
 Lakóház kereskedelmi földszinttel  
 Udvarhely, Bethlen utca 17

Tervező: planT studio

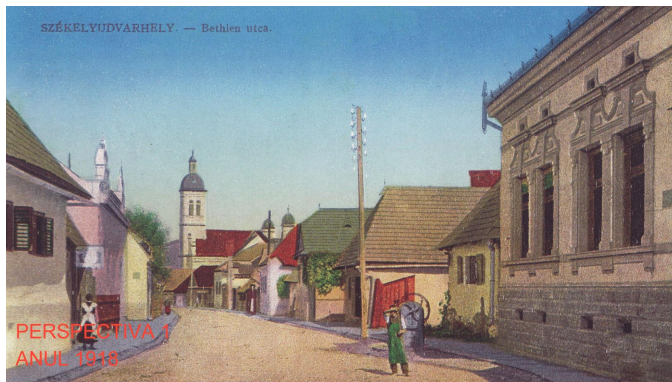
Régi utcakép. Kivehetők az épület homlokzatdíszjei, a pontos formát viszont csak találgatni lehet

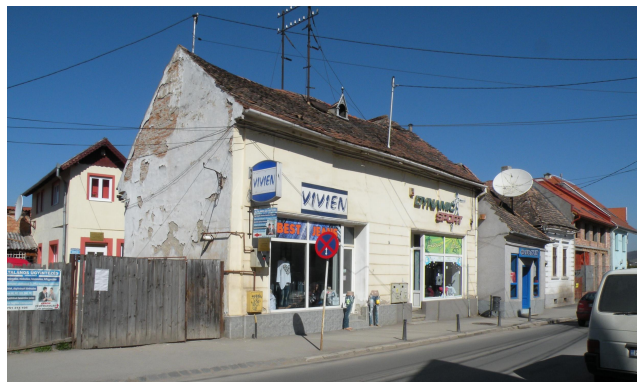
Jelenlegi állapot. A homlokzat drasztikusan megváltozott, az épület eljellegtelenedett. Falkutatással bizonyos elemek még felderíthetők

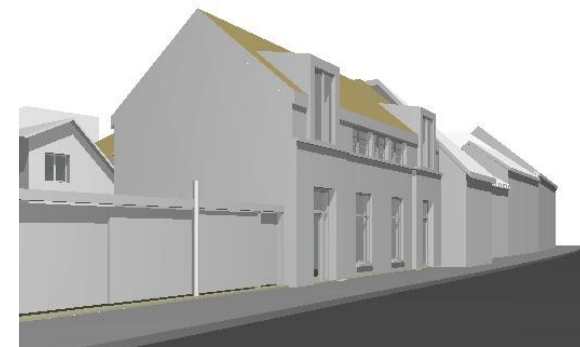
Tervezett épület. Az eredeti homlokzat jellegzetességeit átveszi, a díszítőelemeket viszont funkcióval ellátott elemek helyettesítik. Nem ismétljük meg a károsodásnak nagyon kitért ereszszerkezetet, mely ismét nem lenne időtálló.

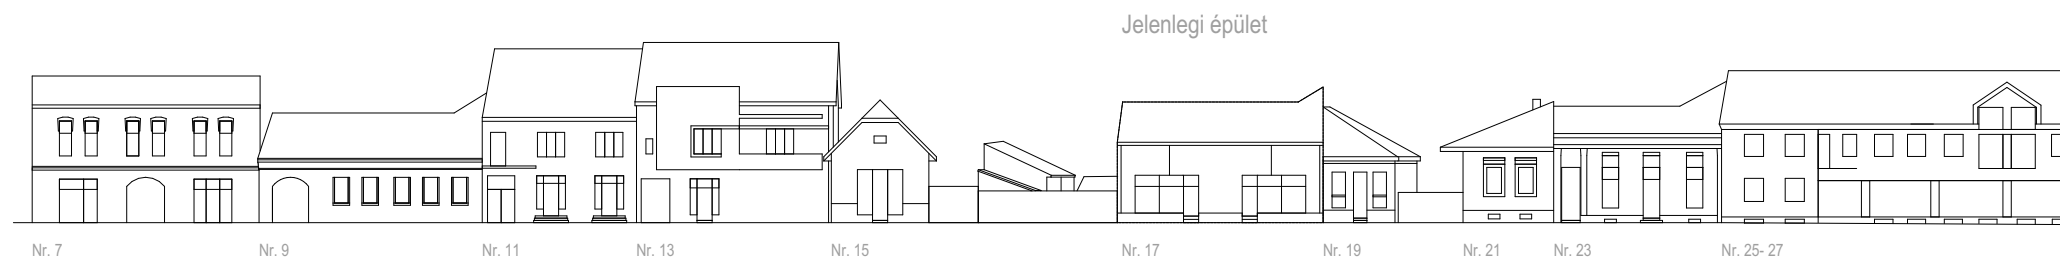
Jelenlegi épület

Utcafront

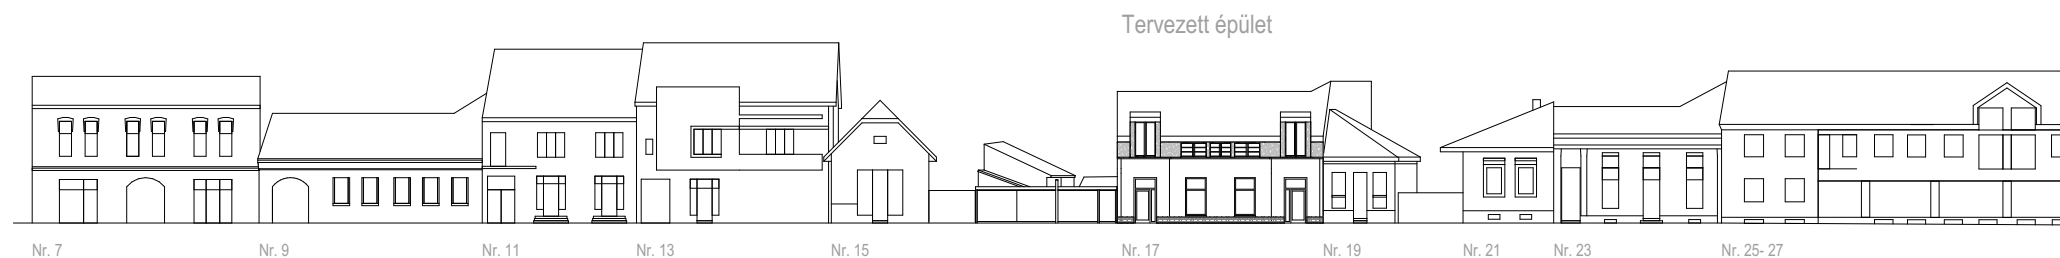
Tervezett épület

Utcafront
